# 房屋质量检测报告

宏信龙超市钢结构房屋门店房屋结构  
安全性检测评估报告

# 江苏宏信超市连锁股份有限公司江都区丁伙分店钢结构房屋安全性检测评估报告

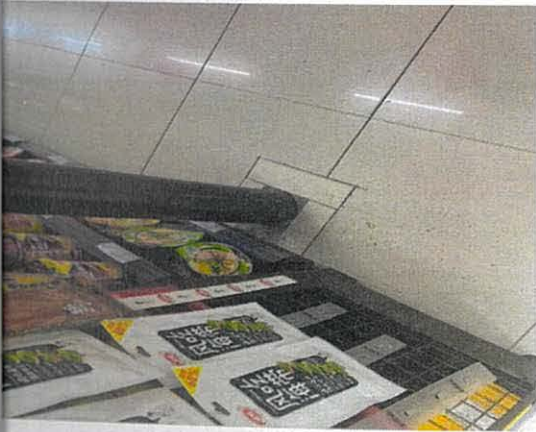
照片 9.3.3 钢柱未锈蚀

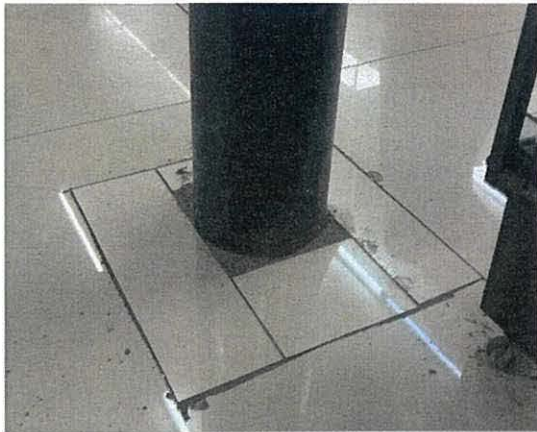
照片 9.3.4 钢柱未锈蚀

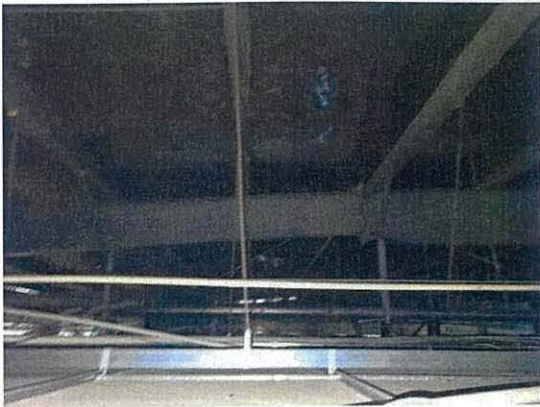
照片 9.3.5 节点现状基本完好

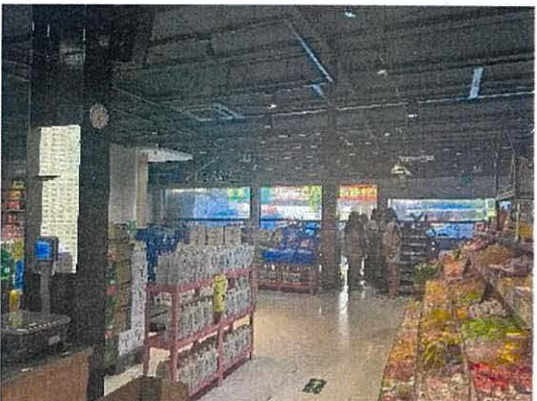
照片 9.3.2 钢柱未锈蚀

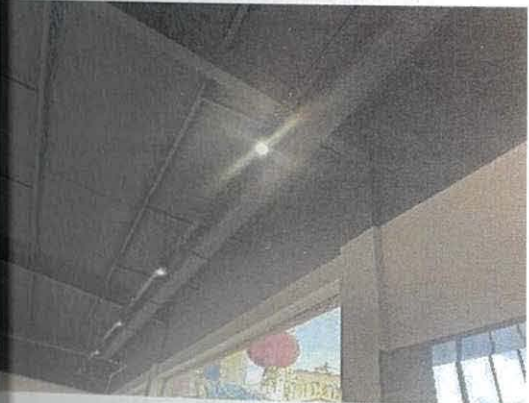
照片 9.3.3 节点现状基本完好

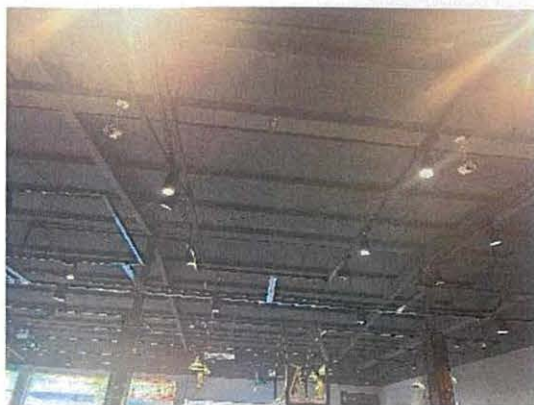
照片 9.3.5 钢梁未锈蚀

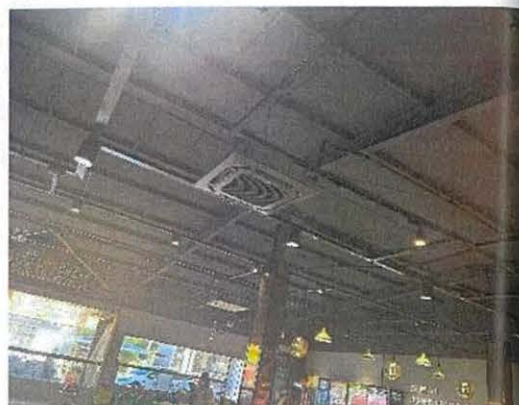
照片 9.3.6 标识完好未见变形

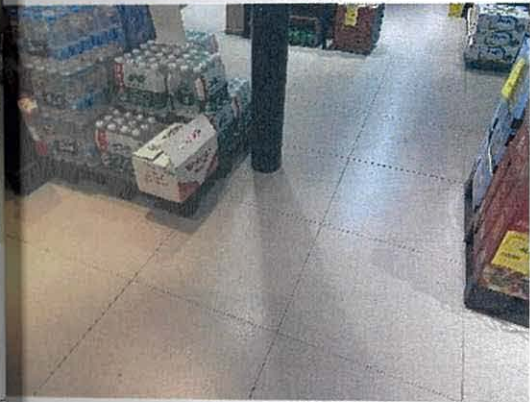
照片 9.3.1 钢柱未锈蚀

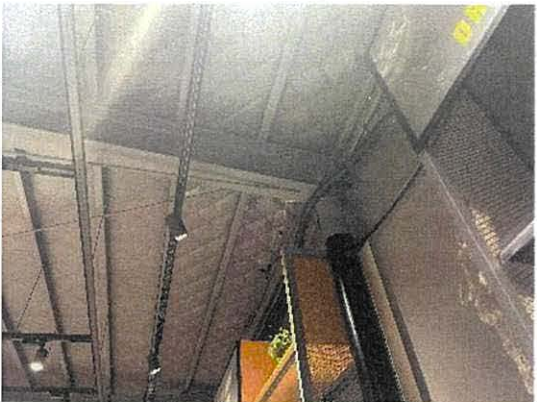
照片 9.3.2 钢柱未锈蚀

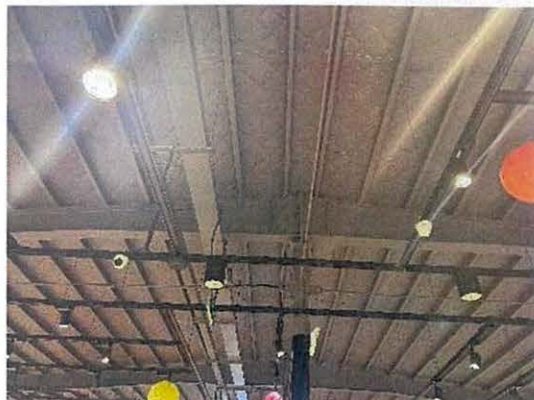
照片 9.3.5 钢梁未锈蚀

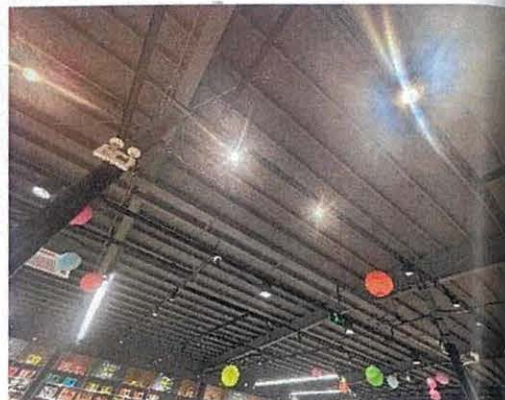
照片 9.3.6 檩条完好未见变形

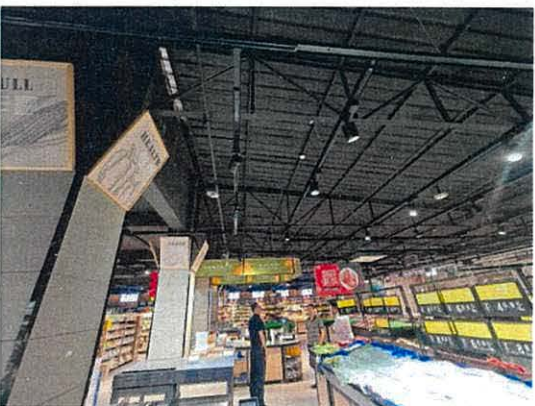
照片 9.3.2 钢屋架未锈蚀

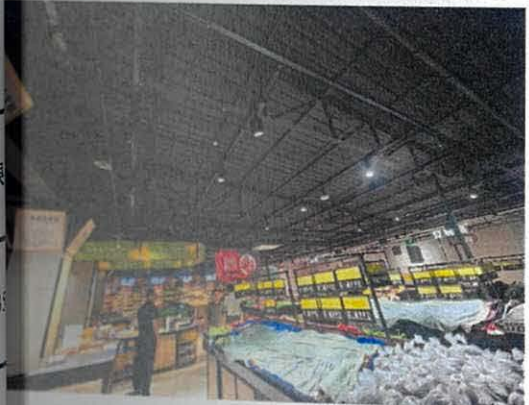
照片 9.3.3 灯具基本完好

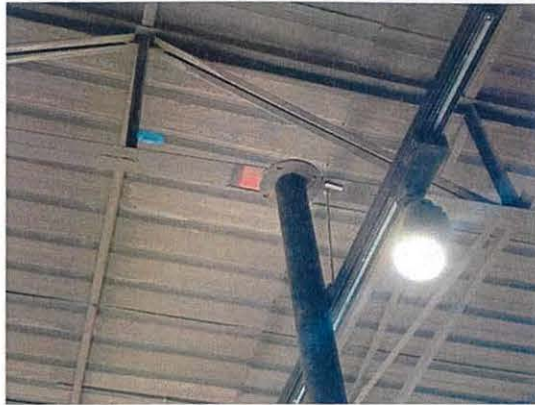
照片 9.3.5 钢柱未锈蚀

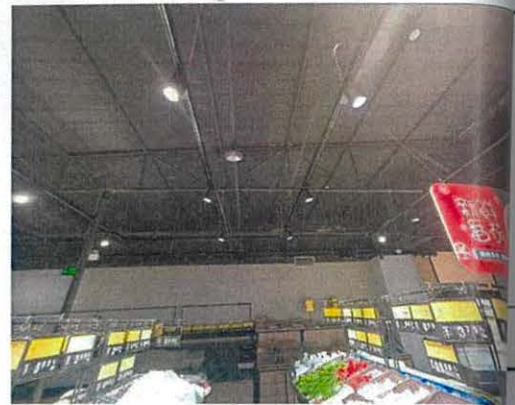
照片 9.3.6 檩条完好未见变形

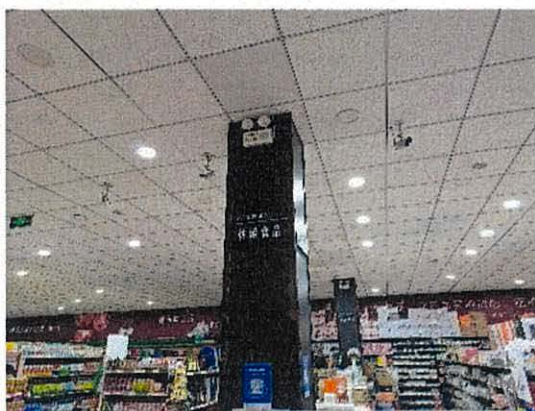
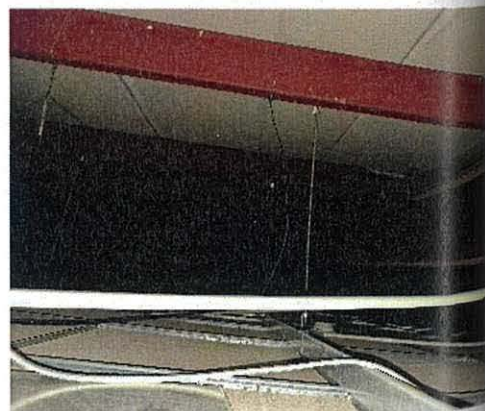
照片 9.3.1 吊顶基本完好

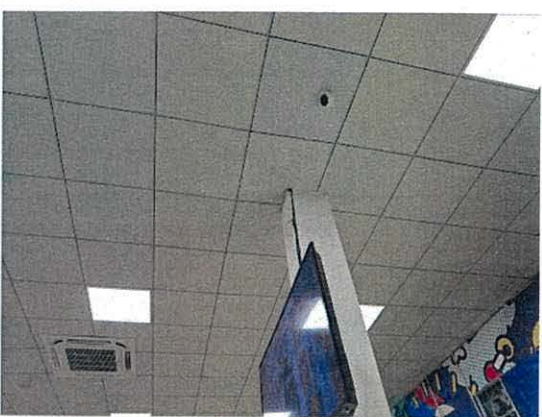
照片 9.3.2 吊顶完好未见变形

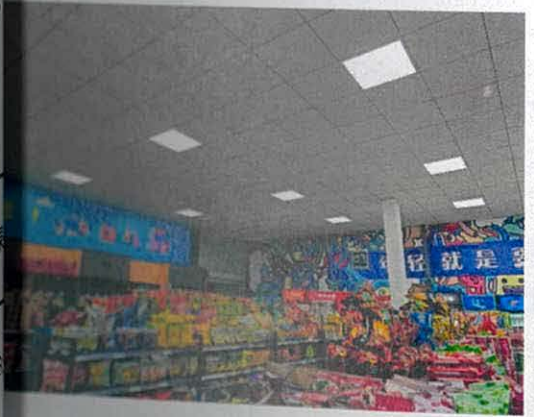
照片 9.3.3 灯具完好

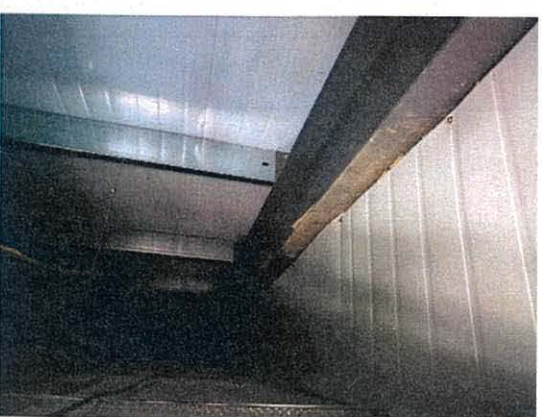
照片 9.3.4 屋面板及墙板完好，为不燃材料夹心彩钢板

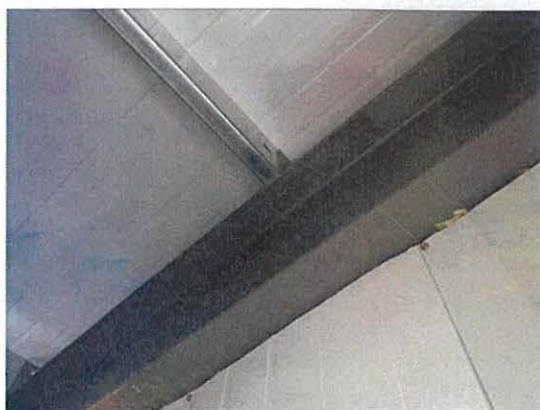
照片 9.3.5 钢梁完好未见锈蚀

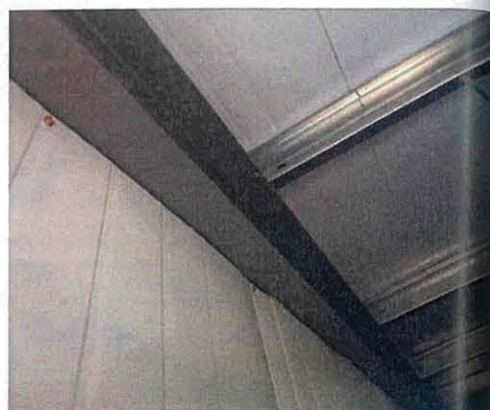
照片 9.3.6 檩条完好未见变形

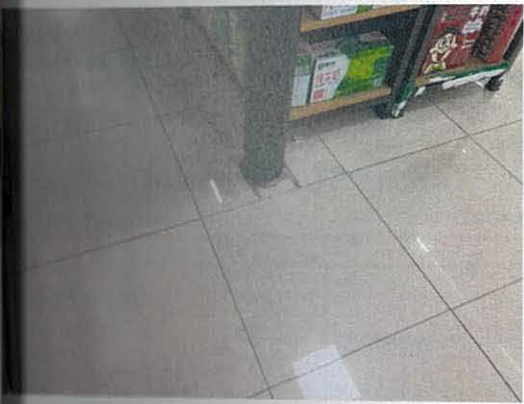
照片 9.3.1 钢柱完好未见锈蚀

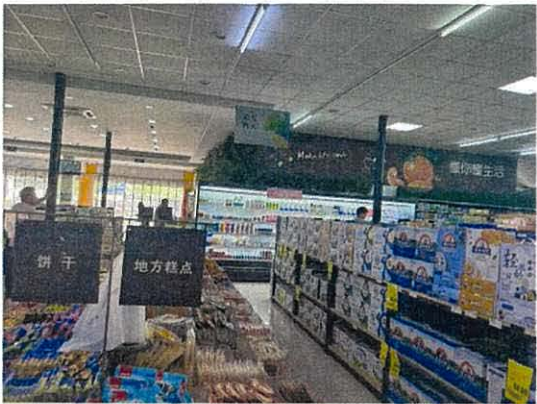
照片 9.3.2 吊顶完好未见变形

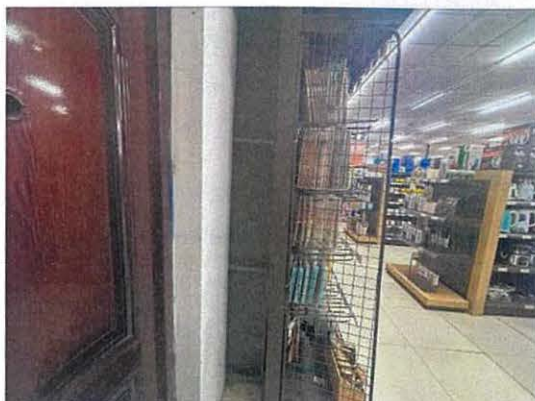
照片 9.3.5 钢柱完后未见锈蚀

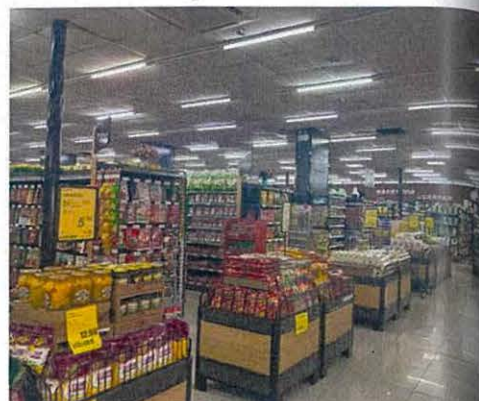
照片 9.3.6 地面基本完好

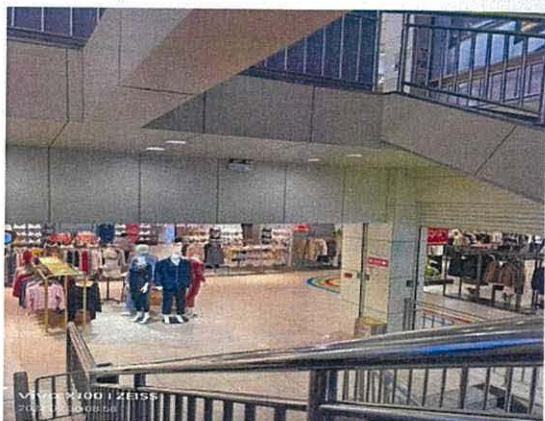
照片 9.3.1 地面基本完好
