# 房屋质量检测报告

宏信龙超市钢结构房屋门店房屋结构  
安全性检测评估报告

# 江苏宏信超市连锁股份有限公司江都区丁伙分店钢结构房屋安全性检测评估报告

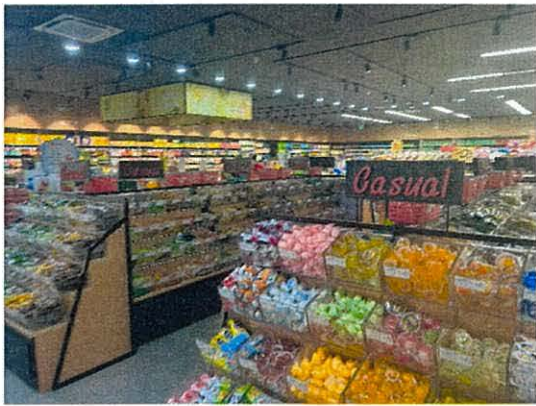
照片 9.3.2 吊顶完好未见变形

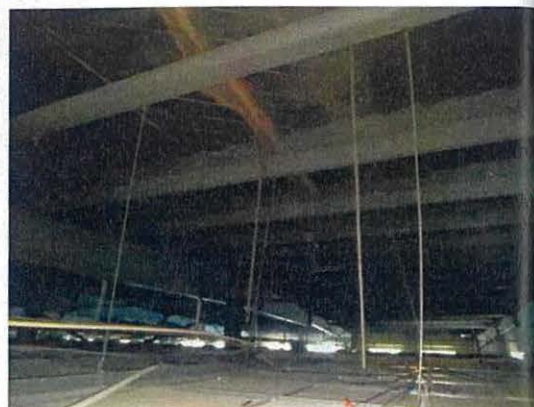
照片 9.3.6 檩条完好未见变形

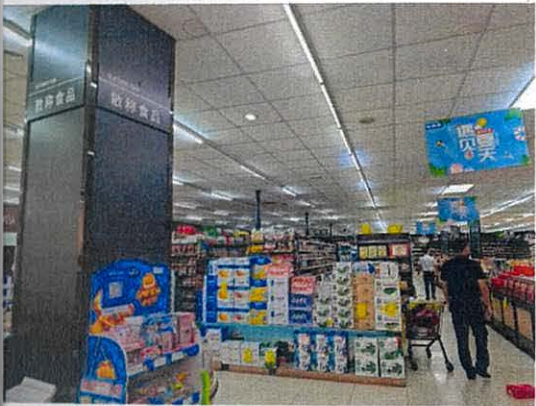
照片 9.3.1 吊顶完好未见变形

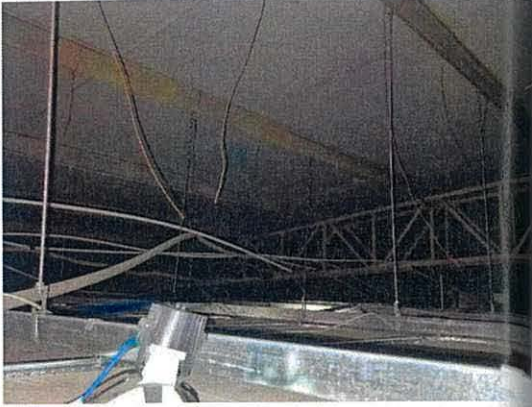
照片 9.3.6 檩条完好未见变形

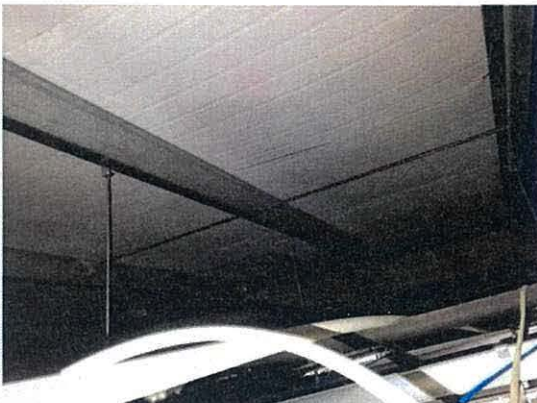
照片 9.3.4 檩条完好未见变形
