# 房屋质量检测报告

宏信龙超市钢结构房屋门店房屋结构  
安全性检测评估报告

# 江苏宏信超市连锁股份有限公司江都区丁伙分店钢结构房屋安全性检测评估报告

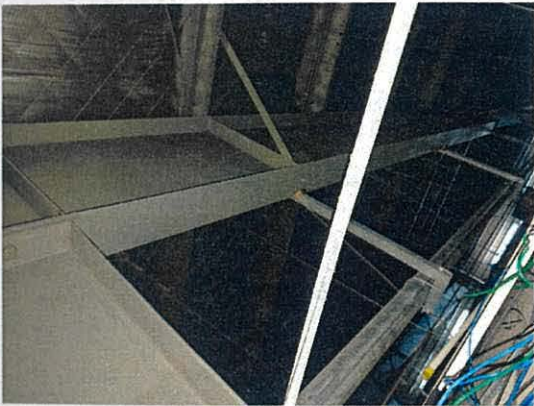
照片 9.3.1 节点现状基本完好

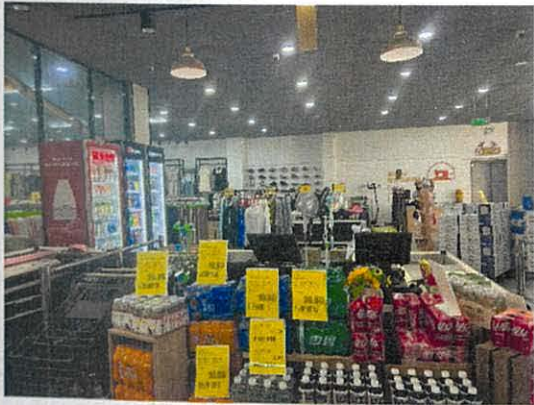
照片 9.3.3 灯具完好

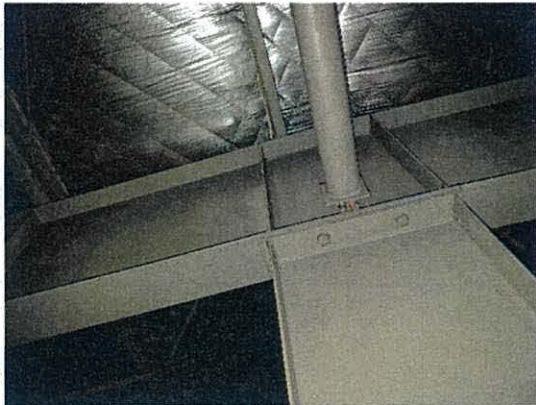
照片 9.3.4 节点现状基本完好

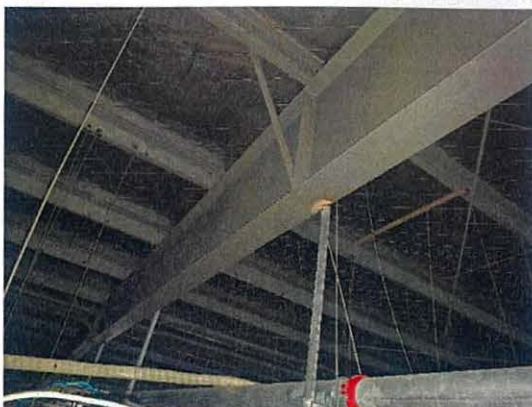
照片 9.3.5 保温棉基本完好

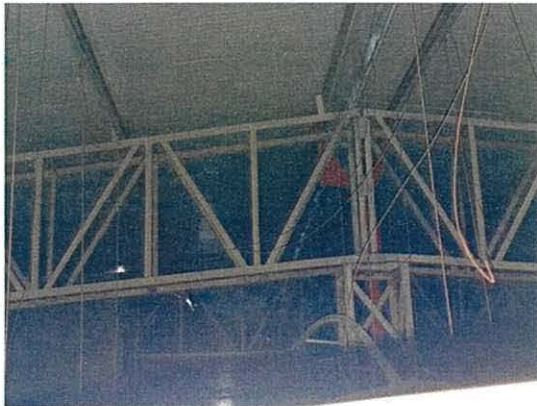
照片 9.3.2 钢桁架基本完好未变形

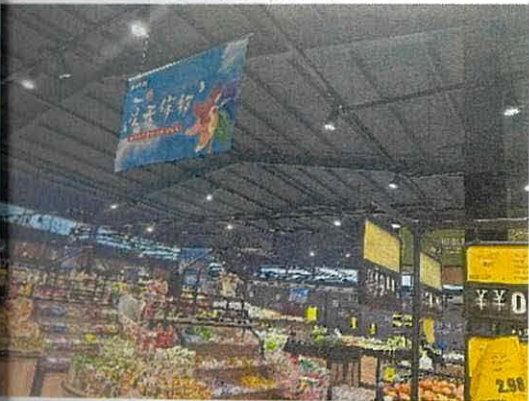
照片 9.3.1 屋面基本完好

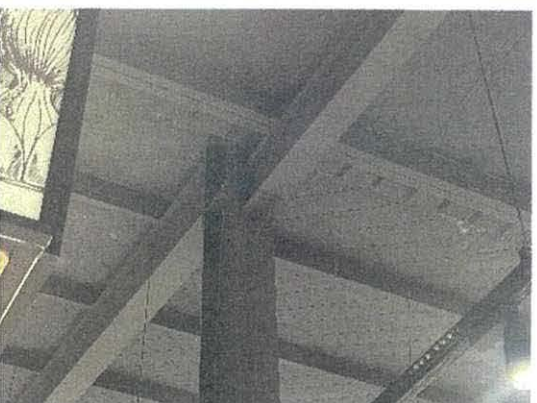
照片 9.3.4 节点现状基本完好

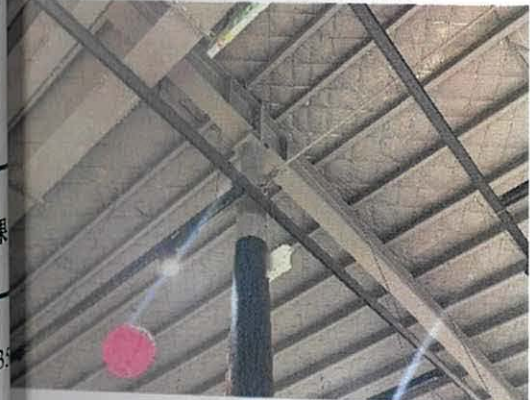
照片 9.3.3 节点现状基本完好

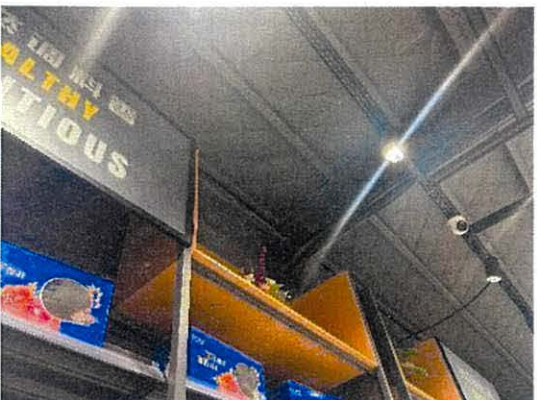
照片 9.3.4 节点现状基本完好

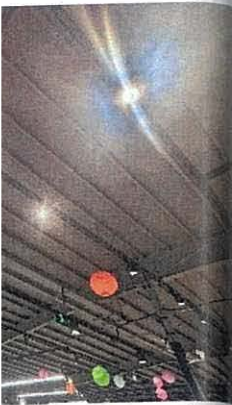
条完好未见变形

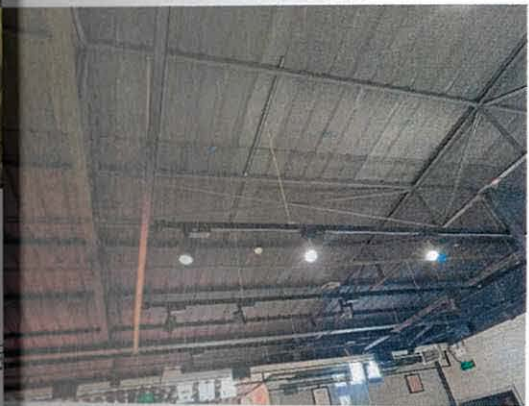
照片 9.3.1 屋面基本完好

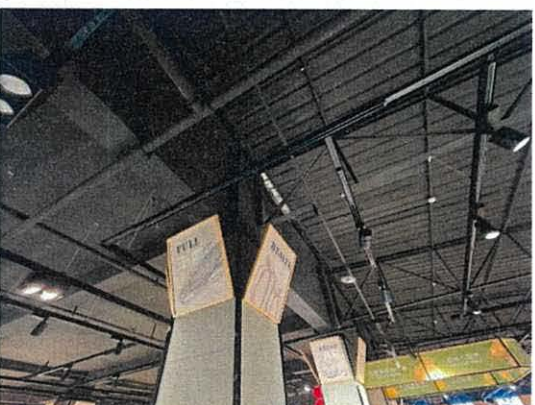
照片 9.3.4 节点现状基本完好

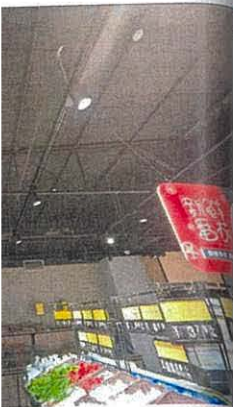
条完好未见变形

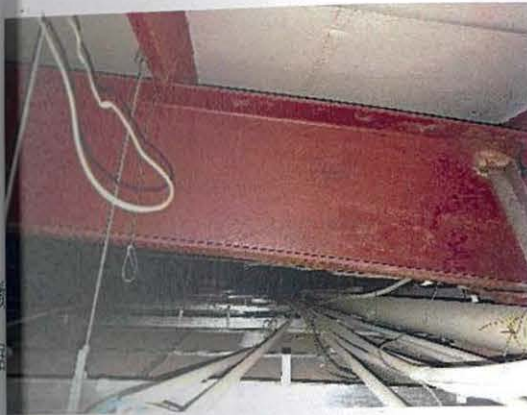
照片 9.3.2 檩条完好未见变形

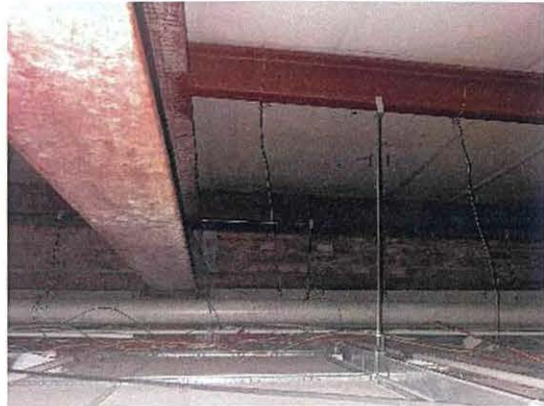
照片 9.3.3 节点现状基本完好

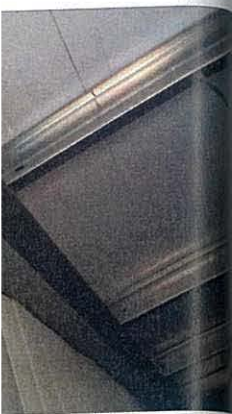
檩条完好未见变形

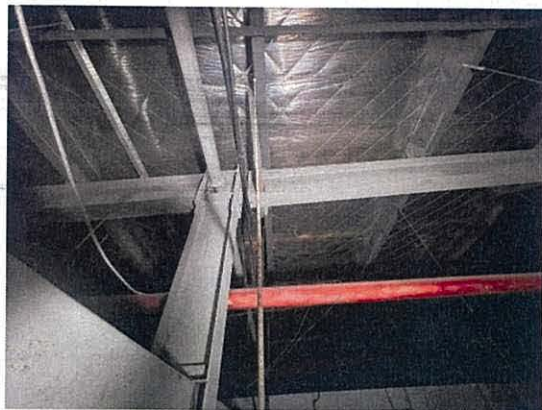
照片 9.3.3 横撑完好，节点牢固

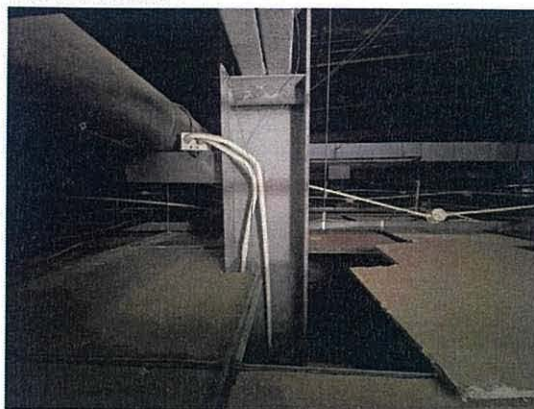
照片 9.3.4 柱完好
